# **Lämpökameran käyttö kuljetuskaluston vikojen havaitsemisessa ja ennaltaehkäisyssä**

Arttu Rantakoski

Opinnäytetyö  
Toukokuu 2020  
Tekniikan ala  
Insinööri (AMK), logistiikan tutkinto-ohjelma

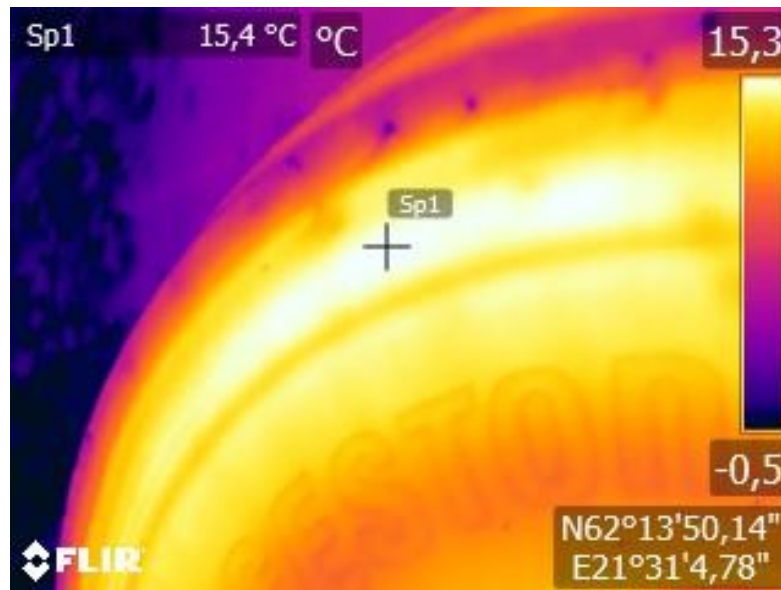
Neljännessä, eli viimeisessä vaiheessa oikeasta renkaasta pudotettiin vielä 50 kPa painetta pois. Oikean renkaan paineen ollessa 640 kPa renkaasta voitiin erottaa jo silmä­määräisesti, että siinä on pienempi rengaspaine kuin vasemmassa renkaassa. Vasem­paan renkaaseen jätettiin jälleen 870 kPa paine ja kuorma-autolla ajettiin testin viimei­nen 25 kilometrin reitti. Reitin jälkeen vasemman kyljen lämpötila oli 12,8 °C ja oikean renkaan 15,4 °C.

Kuvio 17. Oikea eturengas 640 kPa

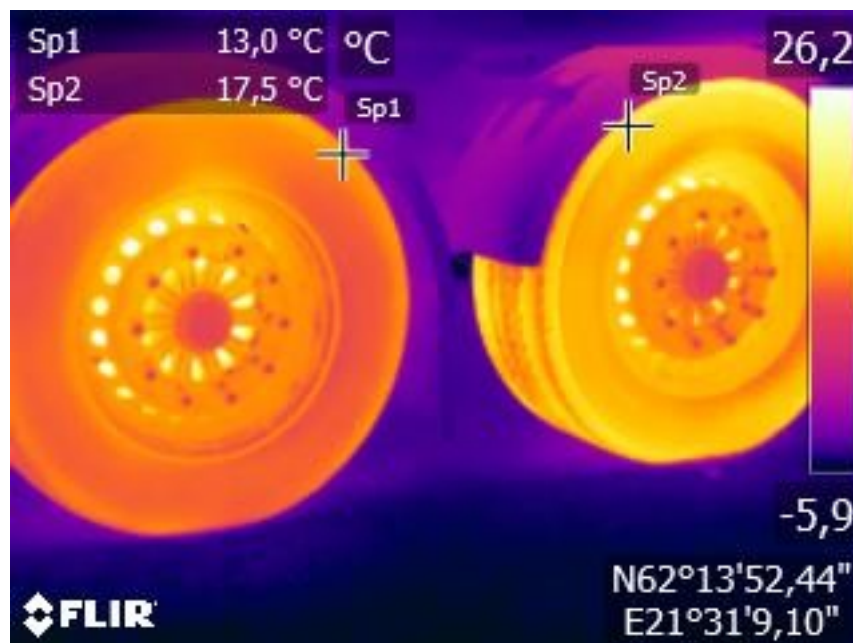
Myös työkäytössä olevista ajoneuvoista löytyi selviä renkaiden lämpötilaeroja. Yleisesti renkaiden lämpötilat celsiusasteina eivät olleet kuin muutamia asteita, mutta prosenttilukuina lämpötilaerot olivat selviä. Kuten kuviossa 20 nähdään, lämpötilojen ero renkaiden välillä on  $4,5^{\circ}\text{C}$ , mutta prosentteina ero on kuitenkin 35 %. Myös kuvioista voidaan todeta, että oikealla olevan renkaan muoto on lämpökameralla tutkituna hieman erilainen kuin vasemman.

Kuvio 20. Renkaiden lämpötilaero

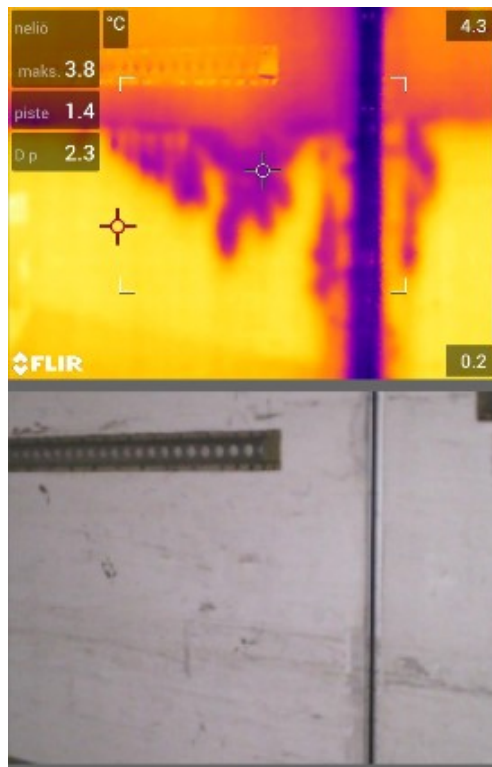
Lämpökameralla otetuissa lämpökuvissa kosteus näkyy kylmempänä valuman muotoisena alueena kuin seinänässä olevat kuivat osat. Lämpötilaeroa kuivalla ja kostealla alueella oli mittauksessa 2,4-2,8°C (kuviot 21-22). Mittaushetkellä ulkoilman lämpötila oli -2 °C ja kuormatilassa vallitsi käytännössä ulkoilman kanssa sama lämpötila.

Kuvio 21. Kosteusvaurio kylkioven keskiosissa

Suurin osa tutkimuksissa havaituista kosteusvaurioista oli kuormatilan vasemmassa kyljessä, eli avattavissa sivuovissa. Sivuovent joutuvat suuremmalle rasitukselle kuin oikealla puolella oleva kiinteä seinä. Esimerkiksi ovia avattaessa ne altistuvat herkästi erilaisille kolhuille, jotka saattavat aiheuttaa pintamateriaaliin vaurion, josta kosteus pääsee kertymään oven sisään. Myös kaikki kuormatilat, joissa esiintyi kosteusvaurioita, olivat melko vanhoja ja paljon käytettyjä, joten kosteuden kertyminen niiden eristeisiin oli kestänyt oletettavasti monia vuosia.

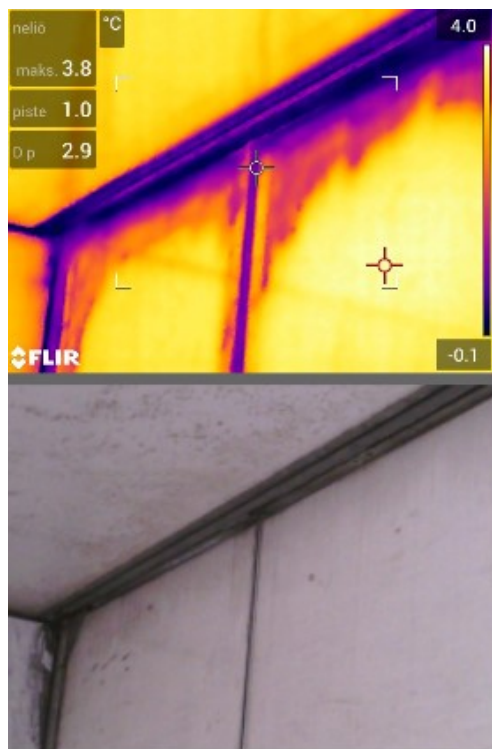
Kuvio 22. Kosteusvaurio kylkioven yläosissa

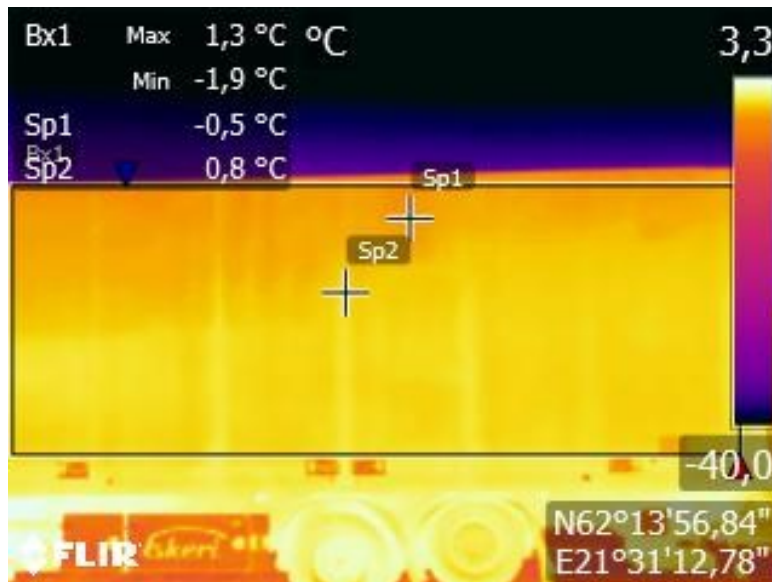
Kuvio 23. FNA-kuormatilan sivuovet

Alkutilanteessa kuviossa 23 FNA-kuormatilan lämpötila vastasi vallitsevaa ulkolämpötilaa - 2 °C. Kuormakorin seinästä mitatut lämpötilapisteet olivat alkutilanteessa seuraavat; seinäelementti Sp1 -0,5 °C, saranatiiviste Sp2 0,8 °C, maksimipiste 1,3 °C ja minimipiste -1,9 °C. Tämän jälkeen lämmönsäätelylaite asetettiin lämmittämään kuormatila + 20 °C:een ja odotettiin noin 45 minuuttia.

Lämpötila-arvoista voidaan todeta, että FNA-korisen tiiviisteet lämpenevät hieman myös ulkoa, mutta se on tavanomaista kumiselle eristeelle. Keskisauma lämpeni  $1,9^{\circ}\text{C}$ , joka ei ole kovin suuri lämpötilan nousu siihen nähden, että kuormakorin ja

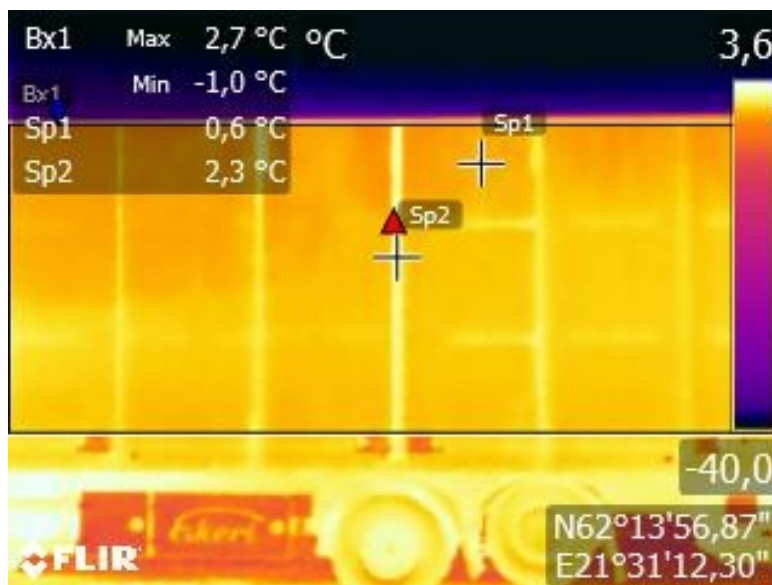
Kuvio 24. FNA-kuormatilan sivuovet

Kuvion 24 lämpötilat mitattiin kuormakorista, kun lämpötila oli noussut kuormatilassa +20 °C. FNA-kuormakorin seinästä mitatut lämpötilapisteet olivat seuraavat; seinäelementti Sp1 0,6 °C, saranatiiviste Sp2 2,3 °C, maksimipiste 2,7 °C ja minimipiste -1,0 °C.

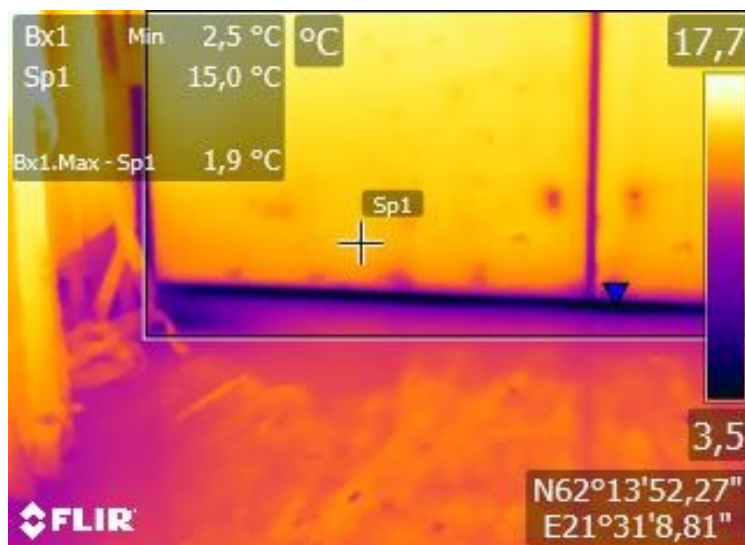
Muita eristeiden tutkimisessa tehtyjä havaintoja olivat muun muassa kuormatilojen takaovien alaeristeen vuodot. Monessa kuormatilassa takaovien alaosiin syntyi suuren lämpötilaeron kylmäsilta. Kuviosta 27 nähdään, että 20 °C lämpimässä FRC-kuormatilassa takaoven alapinnan ja eristeen välinen lämpötilaero on 12,5 °C.

Kuvio 27. FRC-kuormatilan takaovet

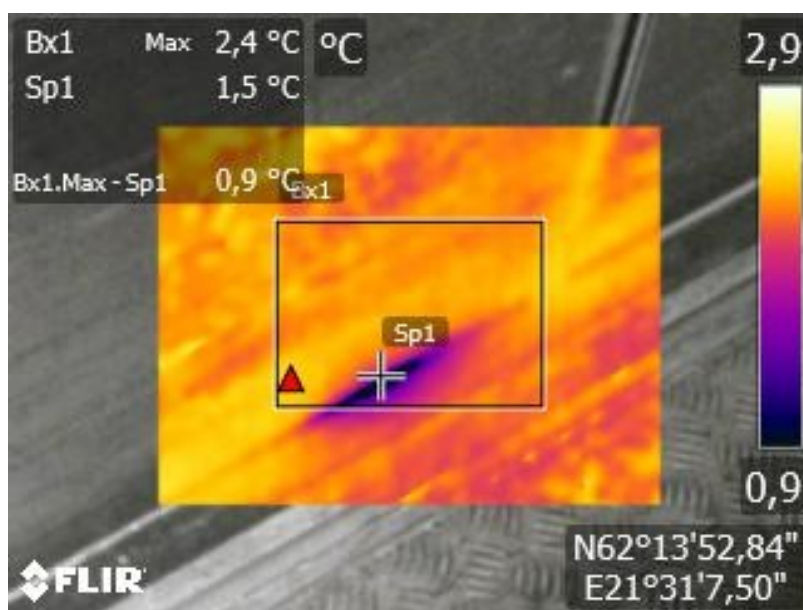
Myös lattian ja kylkiövien välisessä eristekumissa oli pieniä vaurioita, jotka näkyivät lämpökameralla. Eristeessä olevan vaurion ei tarvitse olla suuri, että on havaittavissa lämpökameralla (kuvio 28). Tämä eristekumi on myös altis erilaisille osumille, jotka heikentävät sen eristyskykyä. Kylkilastauksessa trukin piikki saattaa osua kumiin, jolloin siihen syntyy reikä.

Kuvio 28. Reikä sivuoven alatiivisteessä

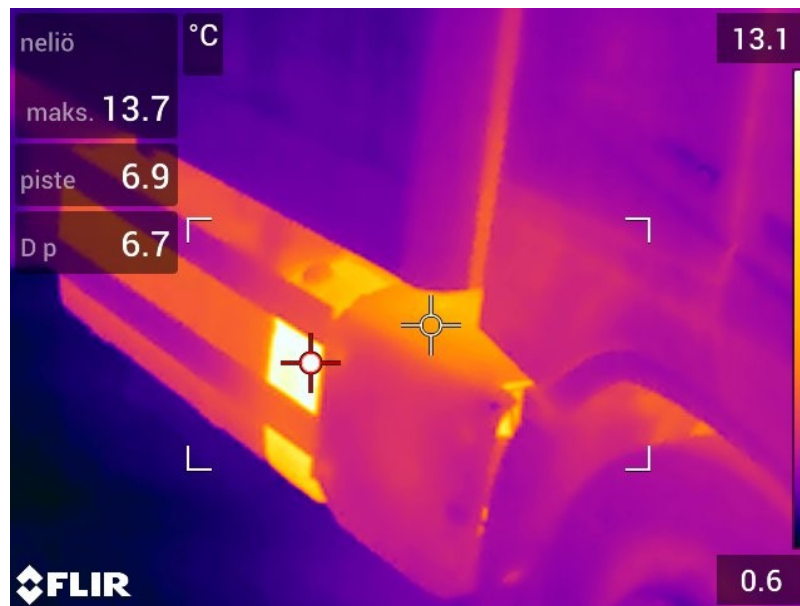
Kuvio 30. Ad-blue säiliö pysäköidyssä ajoneuvossa

aine tankissa jäätyisi talvella. Lämmitysvastuksen toiminnan kunnon toteaminen lämpökameralla on yksinkertainen ja helppo tapa.

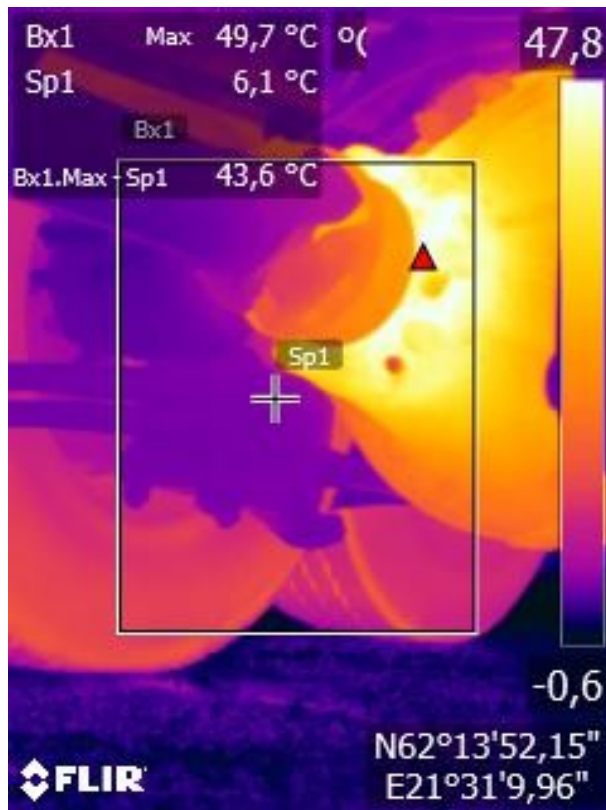
Kuvio 31. Vetopyörästön ulkokuori

Vetopyörästö joutuu mekaanisen rasituksen kohteeksi siirtäessään voimaa vetopyörille, joten se on voideltu vetopyörästö-öljyllä. Öljyn laadun heiketessä se ei pysty voitelemaan vetopyörästöä suunnitellulla tavalla ja öljy alkaa lämmetä. Myös mekaaninen vaurio vetopyörästön rattaissa nostaa lämpötilaa. Lämpeneminen näkyy vetopyörästön ulkokuoressa ja se pystytään havainnoimaan lämpökameran avulla ilman, että ajoneuvon alle tarvitsee mennä.

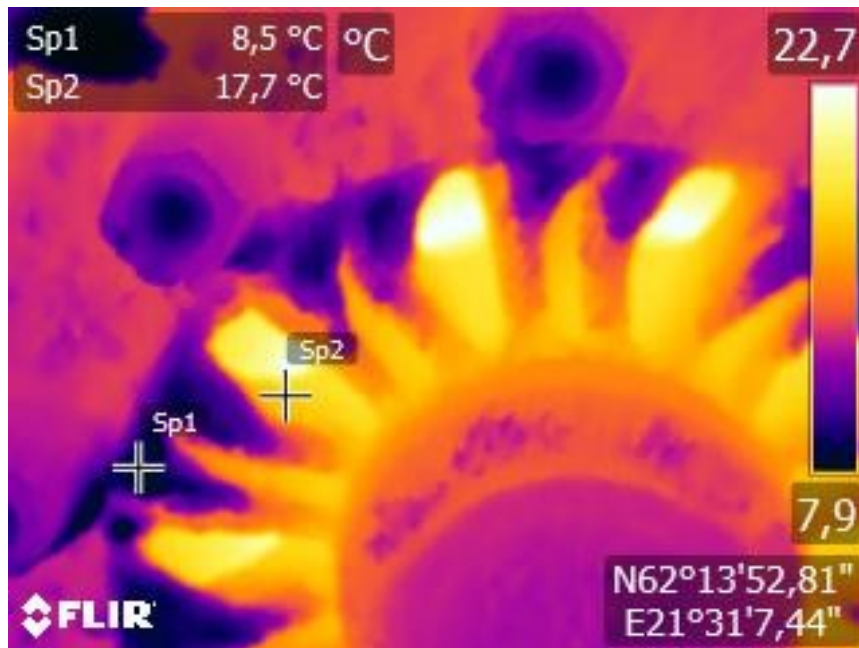
Talvella mittausten aikana ei satanut lunta, joka olisi tarttunut ajoneuvojen rakentei- siin ja alustoihin. Myös ulkolämpötilat mittausten aikana olivat poikkeuksellisen kor- keita, eikä keskitalvelle ominaisten pakkaskelien vaikutusta päästy tutkimaan. Talvijak- solla kuitenkin tiestöä suolattiin, joten lauhalle talvisäälle ominaista auton kuraantu- mista tapahtui. Suolakura vaikutti ajoneuvojen alustojen mitattuihin lämpötiloihin niin että pintoihin tarttunut suolakura loi pinnoille kylmiä kohtia, mitkä hankaloittivat oi- keiden lämpötilojen saantia, varsinkin renkaista ja navoista. Pinnoille tarttuneen kuran lämpötilan käyttäytyminen poikkesi melko paljon puhtaan pinnan vastaavasta lämpö- tilakäyttäytymisestä (kuvio 32).

Kuvio 32. Suolakuran vaikutus
